ZADAVATEL:	PRAHA 6, Bolívarova 2092/21, 169 00 tel, fax: 2 3308 1345-9 e-mail: projekce@jena.cz		
NÁZEV AKCE:	OBNOVA LIPOVÉ ALEJE na tř. Masarykova, Liberec	INVESTOR:	Statutární město Liberec Nám. Dr. E. Beneše 1 Liberec
ČÁST:	Posudek zdravotního stavu - Mykologický průzkum		
ZPRACOVATEL:	Ing. Anna Švecová - MYKOSAN	ZAKÁZKA Č.	DATUM: 07 / 2013

Posudek zdravotního stavu – mykologický průzkum alejových stromů

Lípa srdčitá *Tilia cordata* L.
Liberec – ul. Masarykova

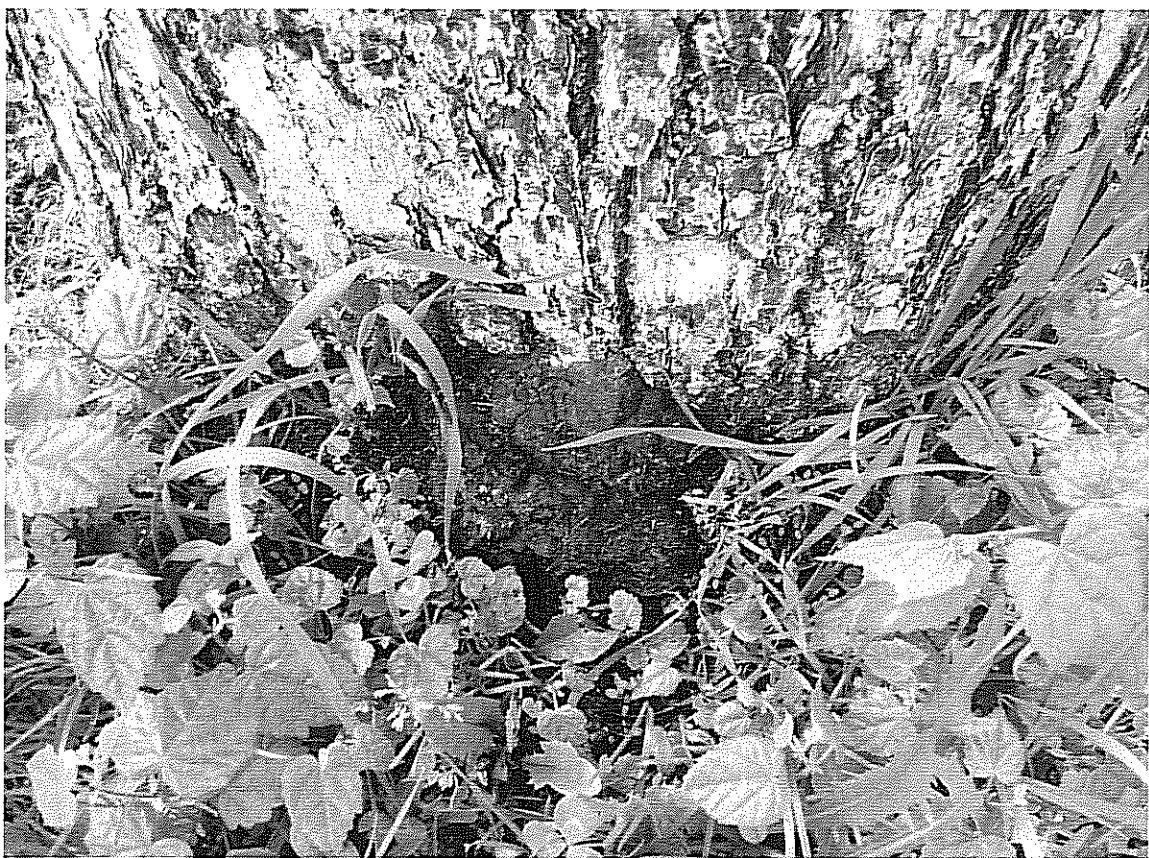
Strom č. 63: u báze kmene nalezeny plodnice houby dřevomor kořenový *Ustulina deusta* (Hoffm.) Lind. Koruna stromu je výrazně zredukovaná.

Plodnice dřevokazné houby dřevomor kořenový (*Ustulina deusta*)

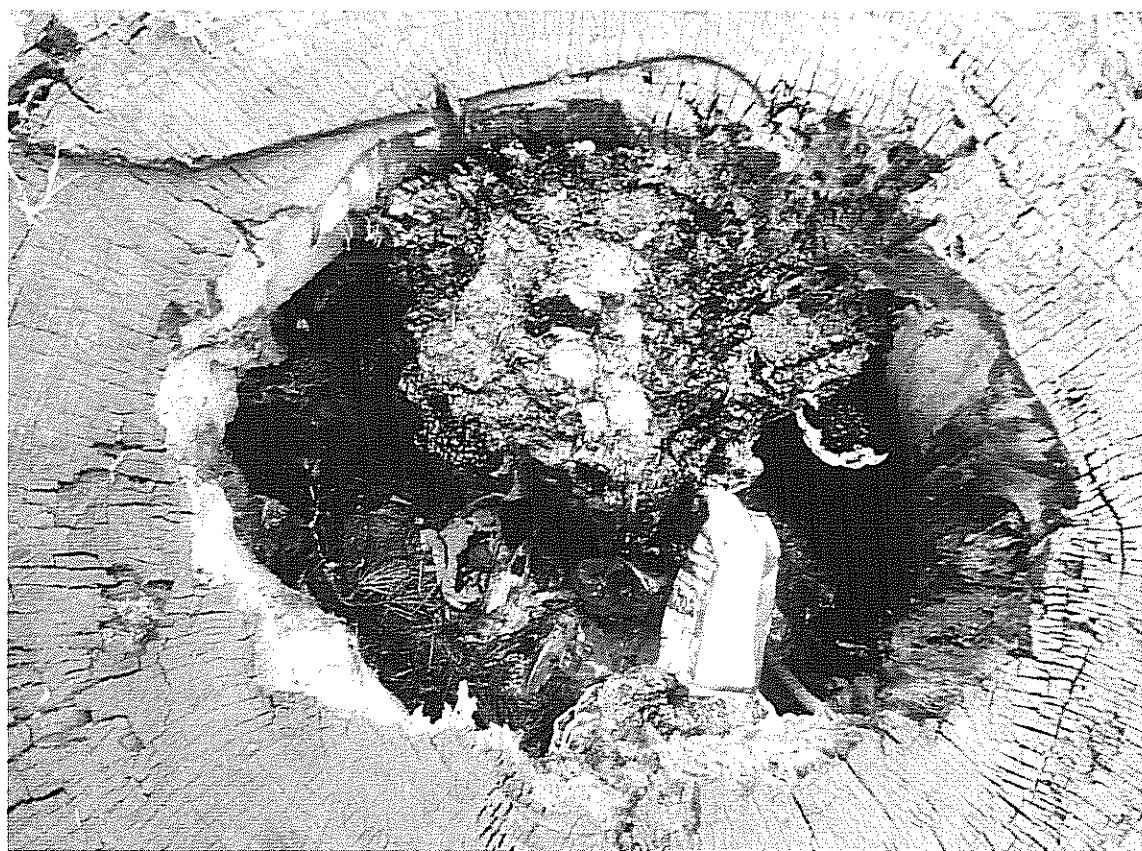
Pařez mezi č. 80 a 81: v pařezu dutina s plodnicemi dřevokazných hub lesklokorka tmavá *Ganoderma adspersum* (S. S. Schulz.) Donk a dřevomor kořenový.

Pařez s výskytem plodnic dřevokazné houby lesklokorka tmavá (*Ganoderma adspersum*)

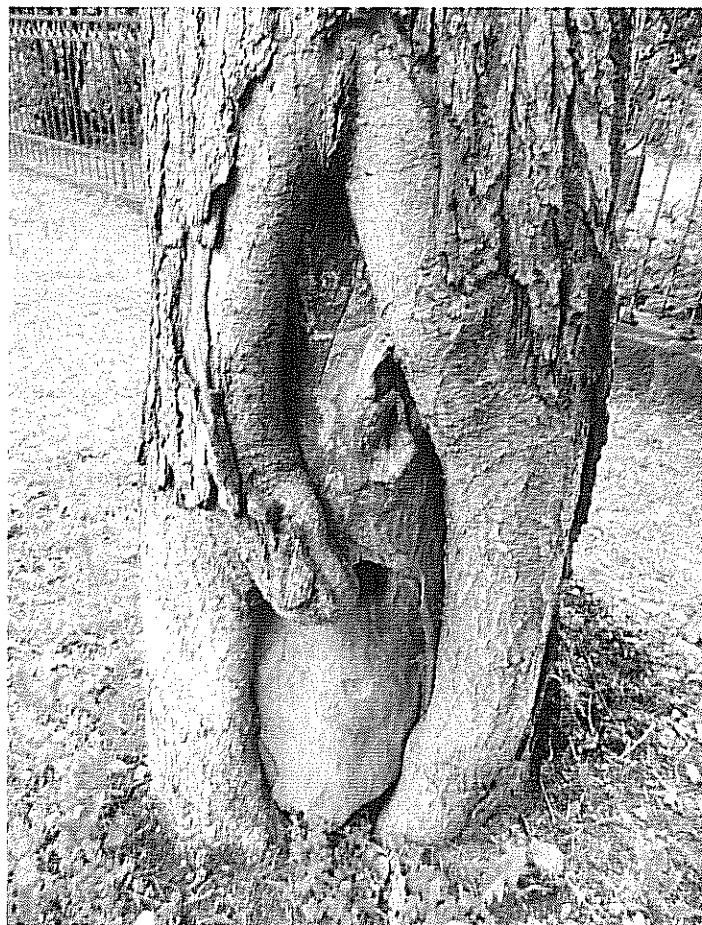
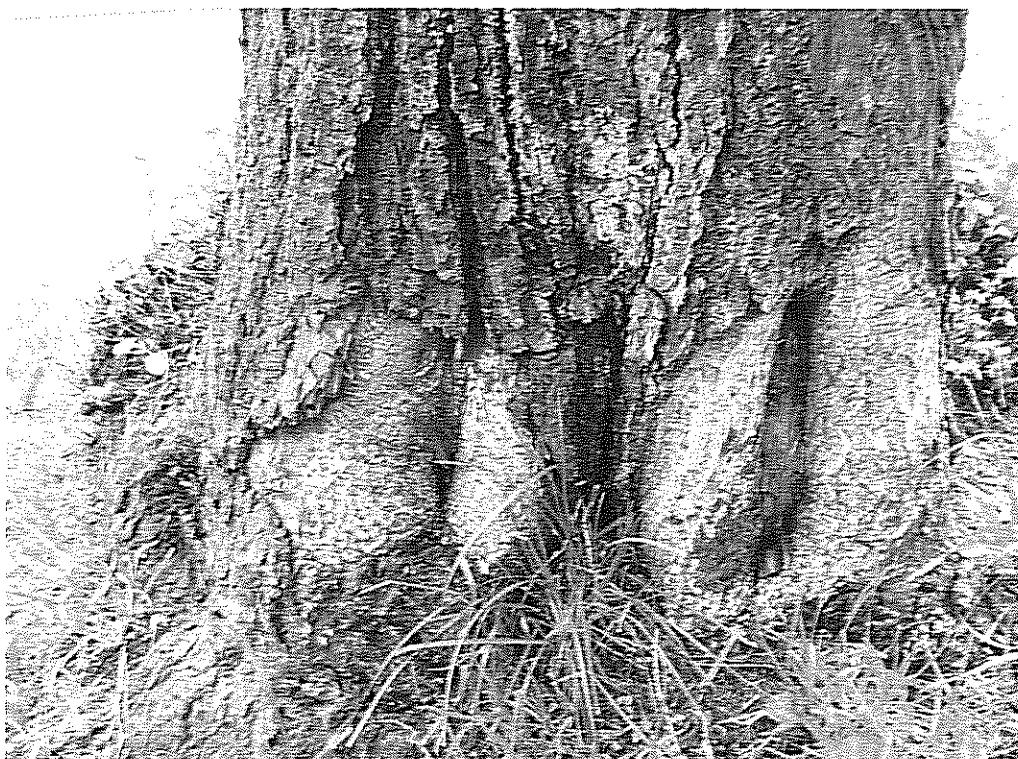
Otevřená poranění na bázích kmenů s hnilibami a počínající dutinou

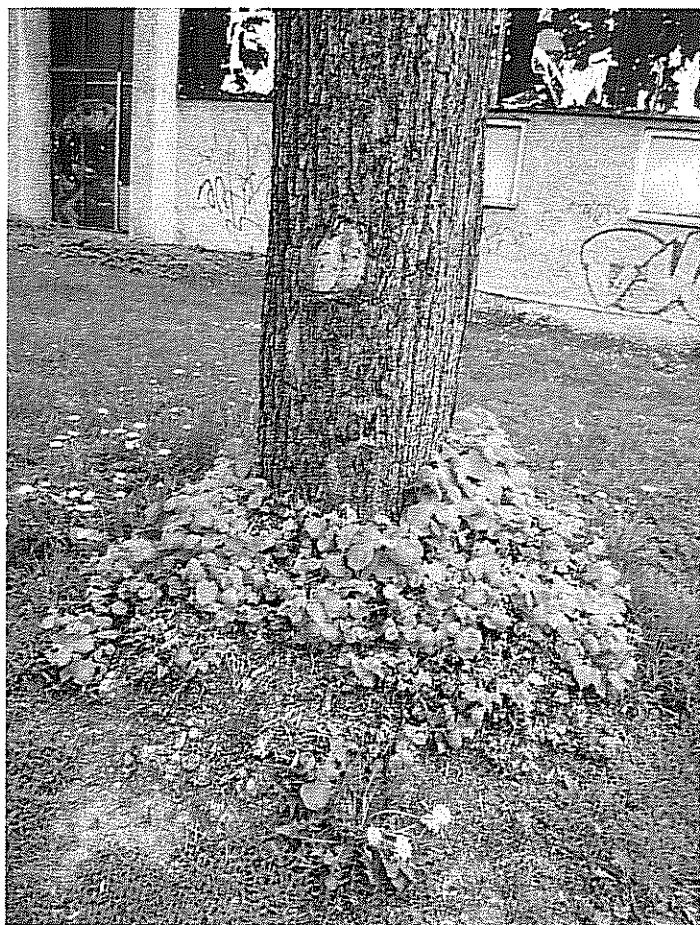
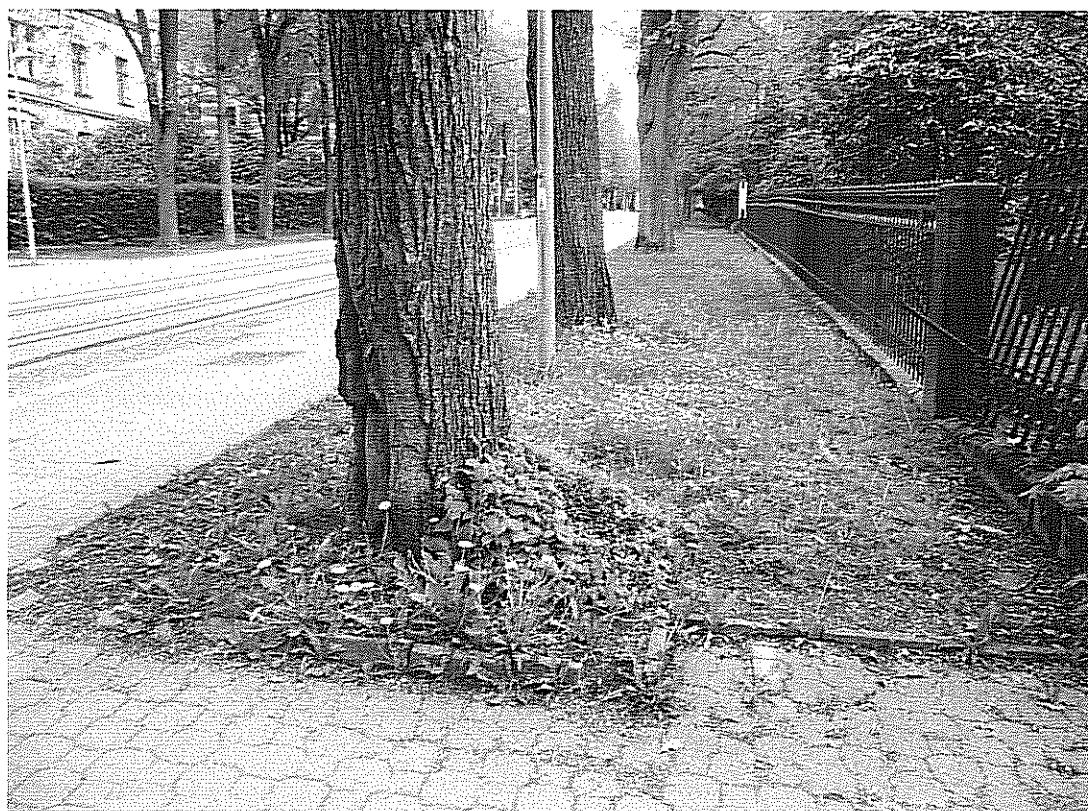
Zvýšený výskyt obrostu na bázi kmene signalizující potenciálně sníženou vitalitu stromu
