## ZNALECKÝ POSUDEK

č. 10/2016

- Předmět posudku:** Lipová alej na Masarykově třídě v Liberci
- Účel posudku:** Posouzení současného stavu aleje a návrh opatření do budoucna
- Objednatel:** Statutární město Liberec, nám. Dr. E. Beneše 1, 460 59 Liberec
- Zpracovatel:** Ing. Pavel Bulíř, CSc.
- Datum zpracování:** srpen 2016

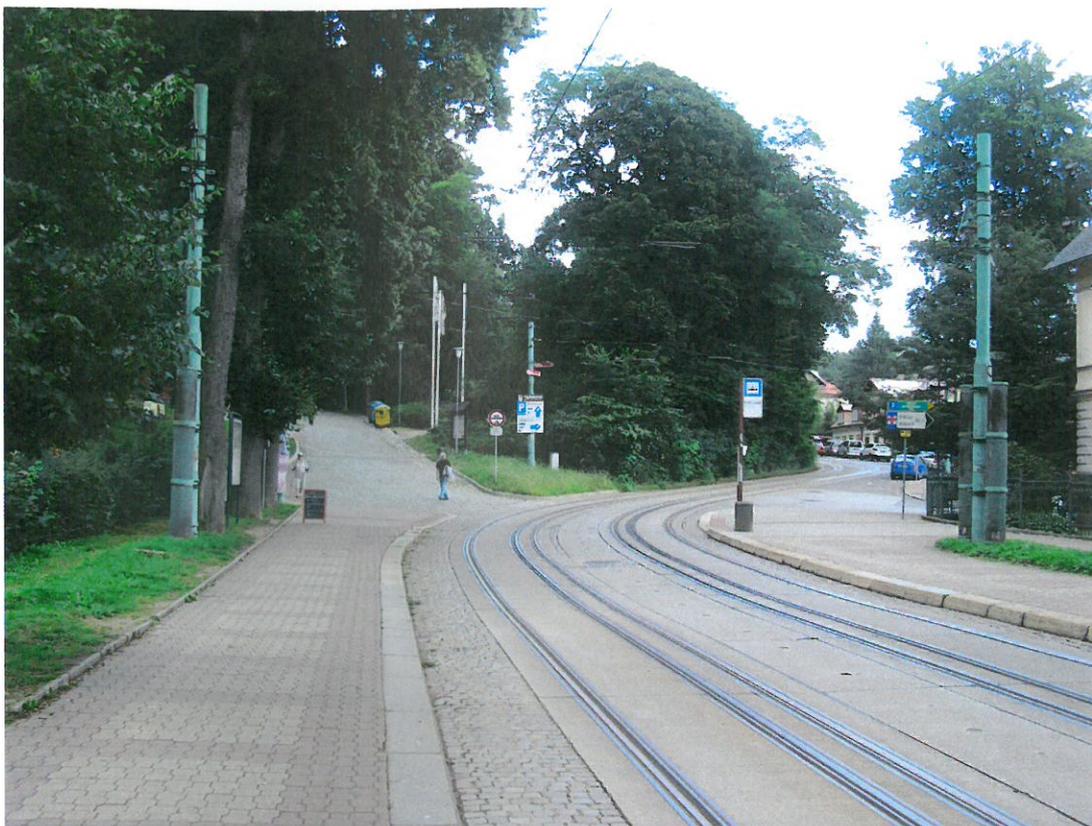
Foto 1 Začátek aleje (dílní úsek A), stromy jsou zachovalé pouze na jedné straně, kde jich několik dnes již chybí. Snímek 6. 8. 2016

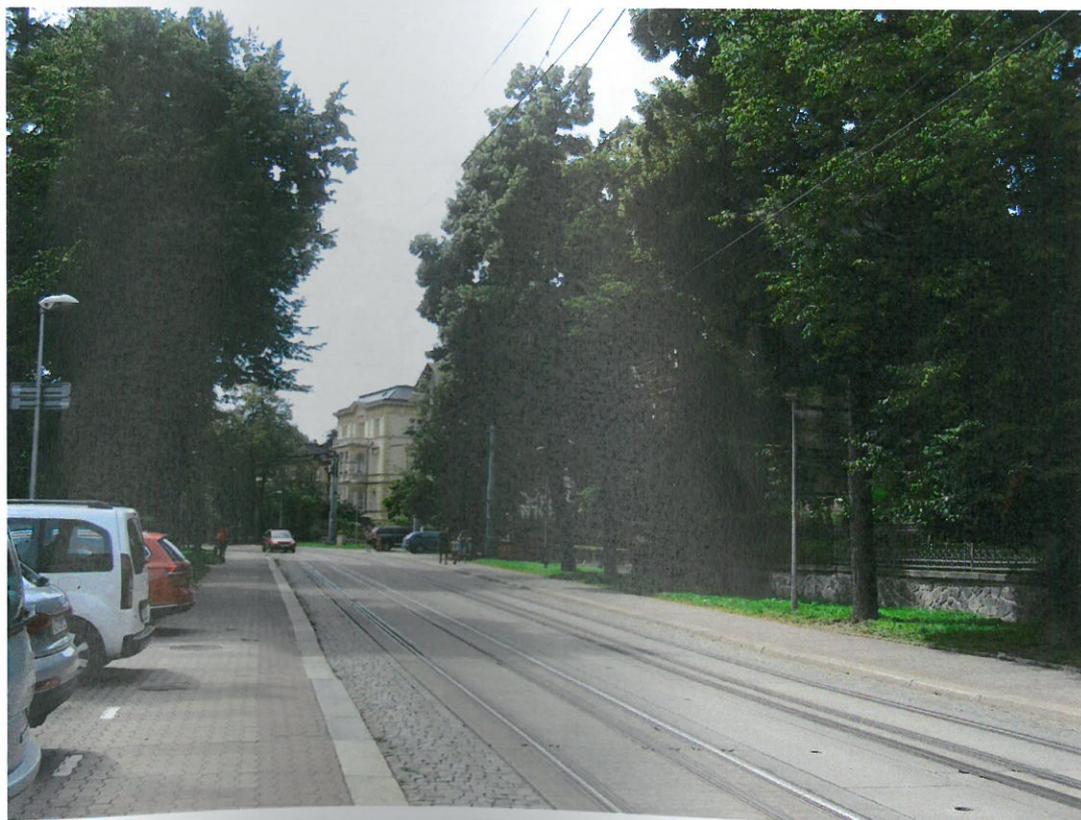
Foto 2 Rovněž v pokračování dílního úseku A stromy v řadách na obou stranách schází.

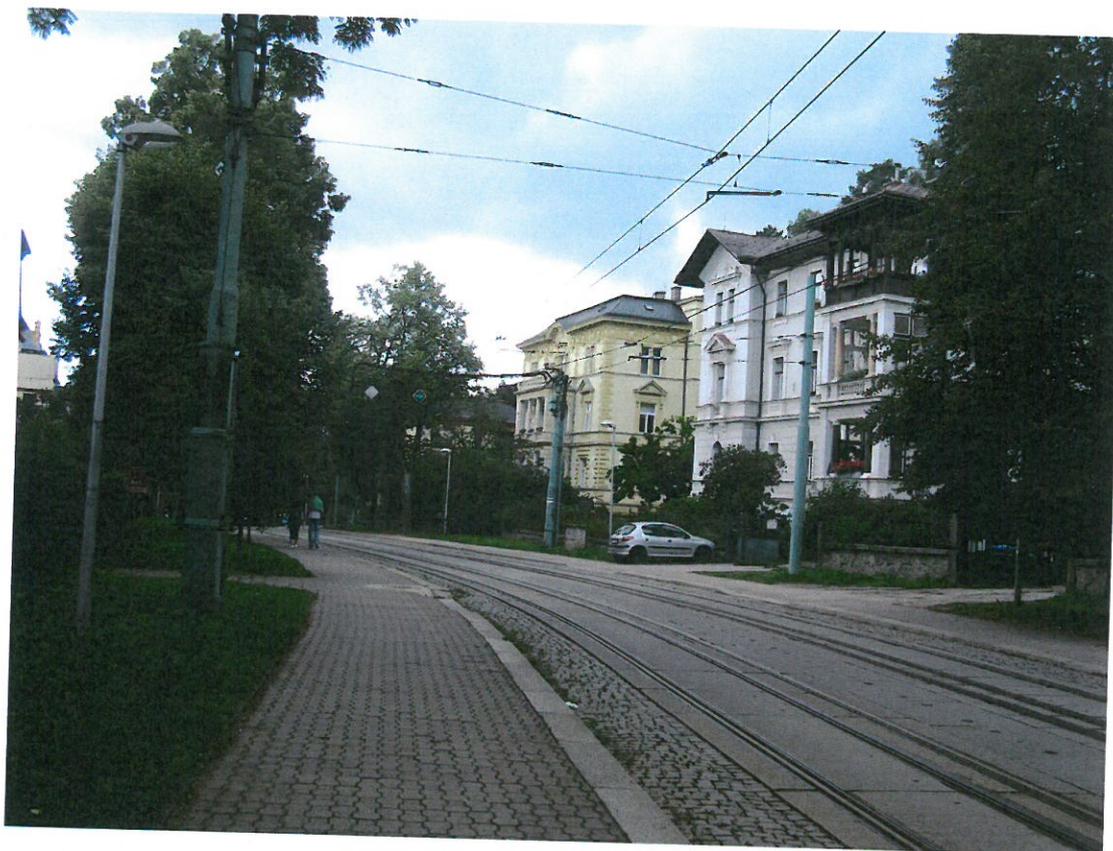
Foto 3 Absence stromů v řadách na úseku A v oblouku ulice. Stromy nahrazují sloupy k uchycení tramvajové troleje. Snímek 6. 8. 2016.

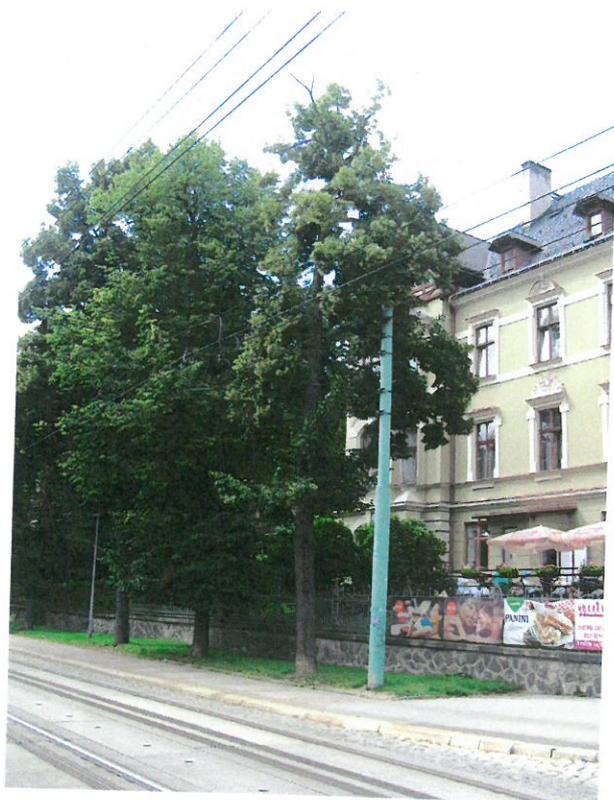
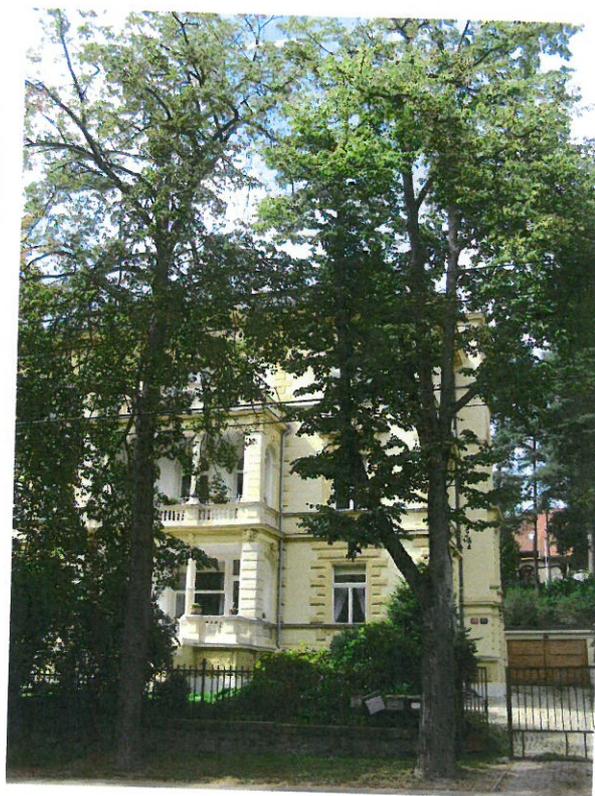
Foto 4 a 5 Stromy č. 13, 14 (vlevo) a č. 27, 28 vykazují v době vegetace na pohled zhoršený zdravotní stav. Snímky 6. 8.2016

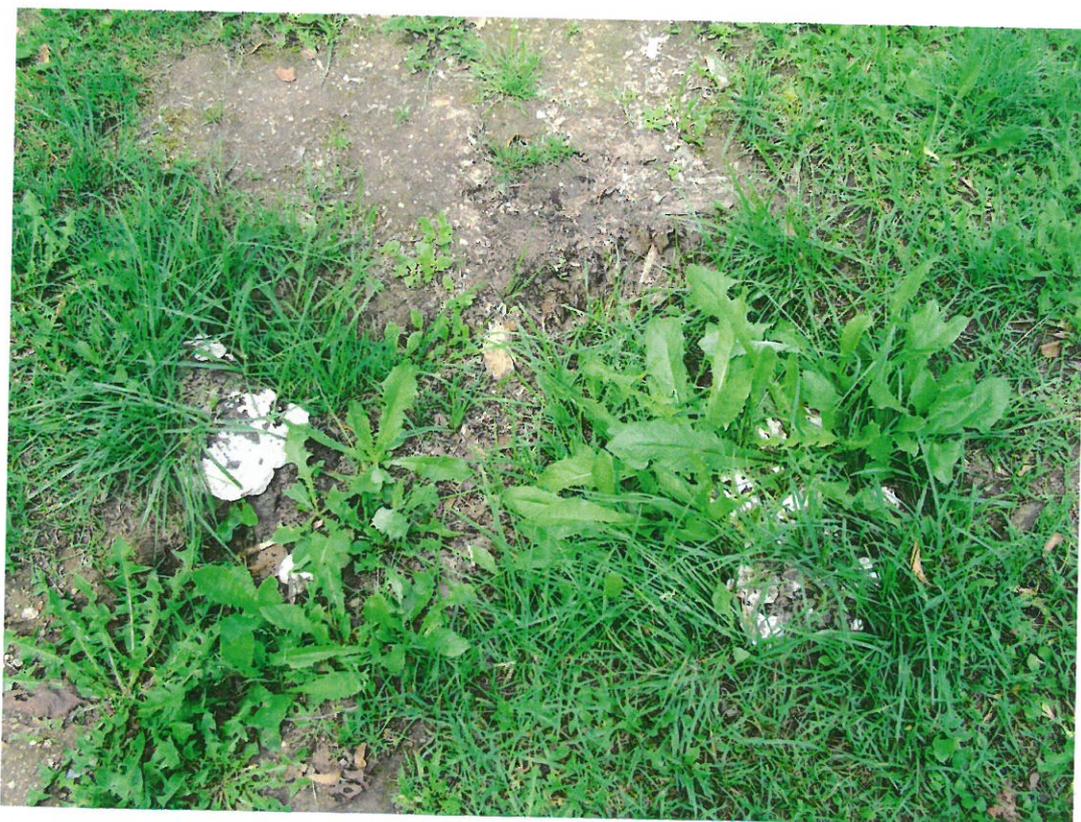
- plodnice dřevomoru kořenového (*Ustilina deusta*) byly nalezeny pouze na tlejících zbytcích pařezu po dávno pokácené lípě na začátku aleje nedaleko stromu č. 6,

Foto 6 Plodnice dřevomoru kořenového nalezené u zetlelého pařezu poblíž začátku aleje.  
Snímek 3. 8. 2016.

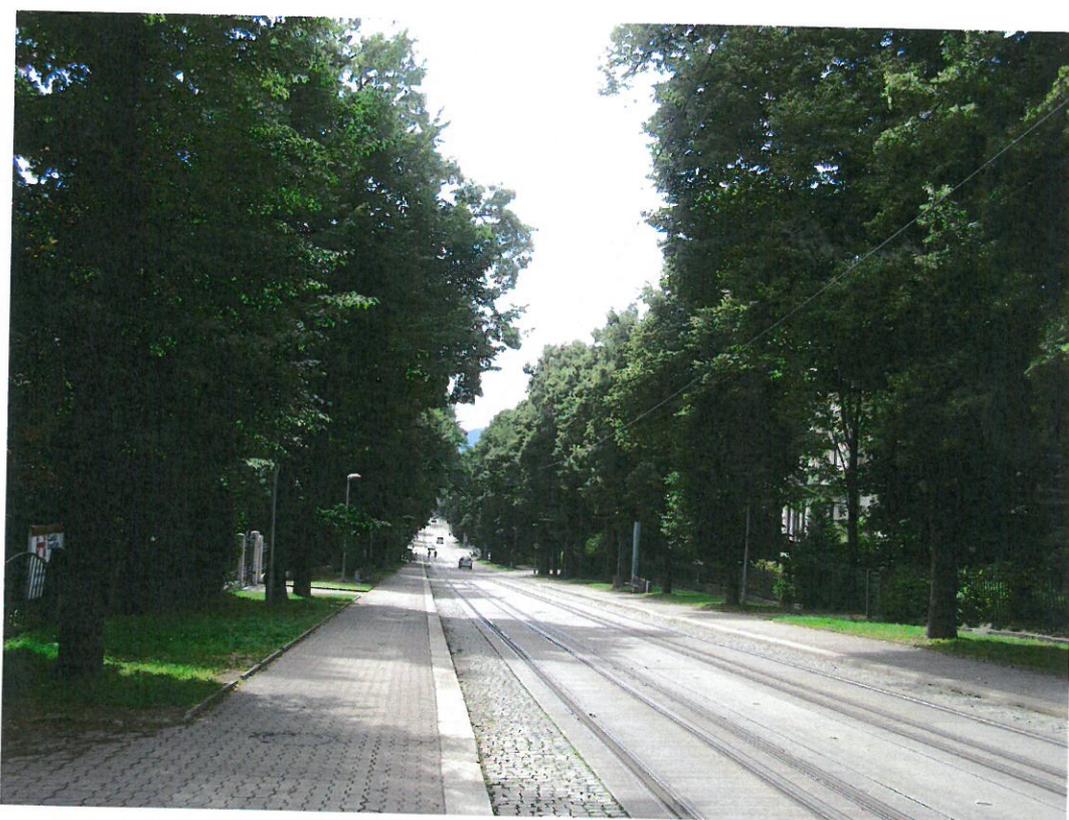
Foto 7 Pohled do dílčího úseku B od křížení s ulicí Škroupova, stromy zde jsou relativně ještě perspektivní. Snímek 3. 8. 2016.

**Rekonstrukci úseku B (křížení s ulicemi Škroupova – Vítězná) navrhujeme oddálit, posečkat až na zajištěný, dobrý vzrůst nově vysazených stromů na úsecích C a A. Dobu odsunu rekonstrukce lze stanovit v rozmezí 5-10 let v závislosti na úspěšnosti růstu stromů a samozřejmě na stavu stávajících lip, zejména jejich stabilitě a provozní bezpečnosti. Dendrologický potenciál této části aleje lze predikovat při neměnnosti ekologických poměrů k horšímu a s vyloučením zásahů vyšší moci na 10-15 let. V úseku je ovšem nutné u lip provést doporučené pěstební zásahy včetně vykácení nestabilních stromů (aktuálně č. 58, 73, 77, 87, 92, následně č. 46, 51, 60, 76, 91, 96). Zásahy doporučujeme uskutečnit souběžně s rekonstrukčními pracemi na úsecích C a A.**

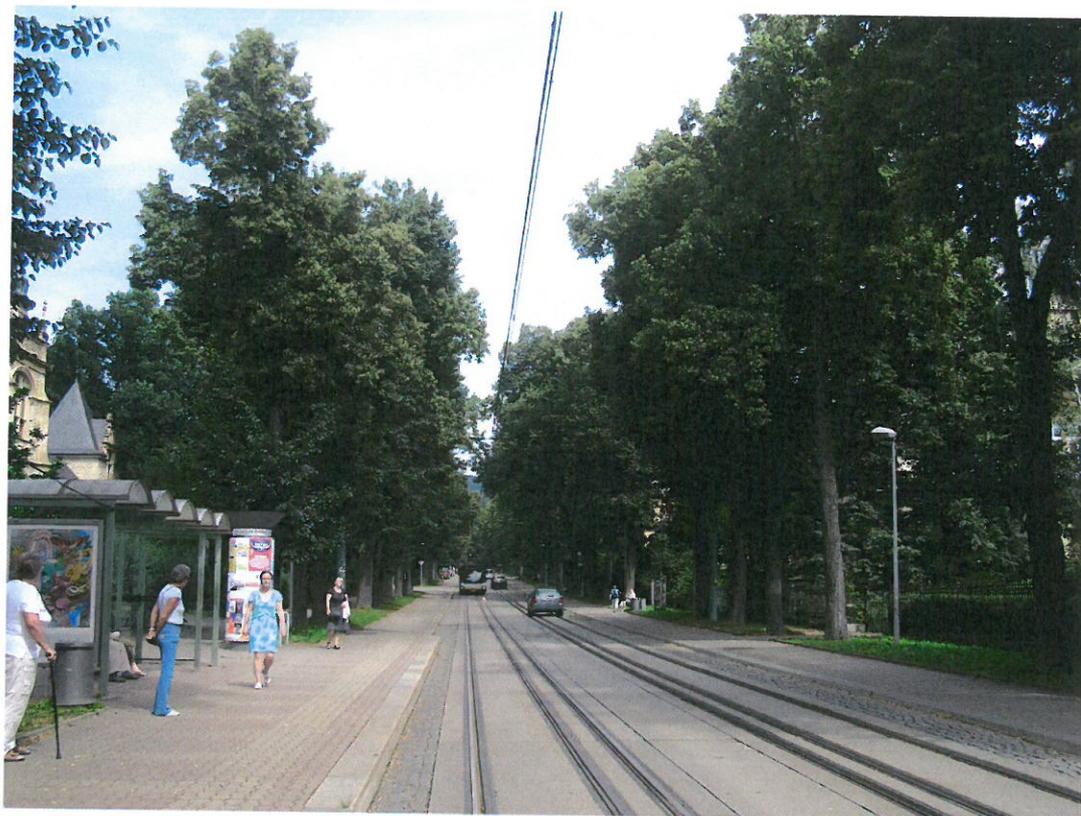
Foto 8 Konec úseku B u křížení s ulicí Vítězná. Úsek doporučujeme rekonstruovat v odstupu 5-10 let od rekonstrukce úseku C, (A). Snímek 6. 8. 2016.

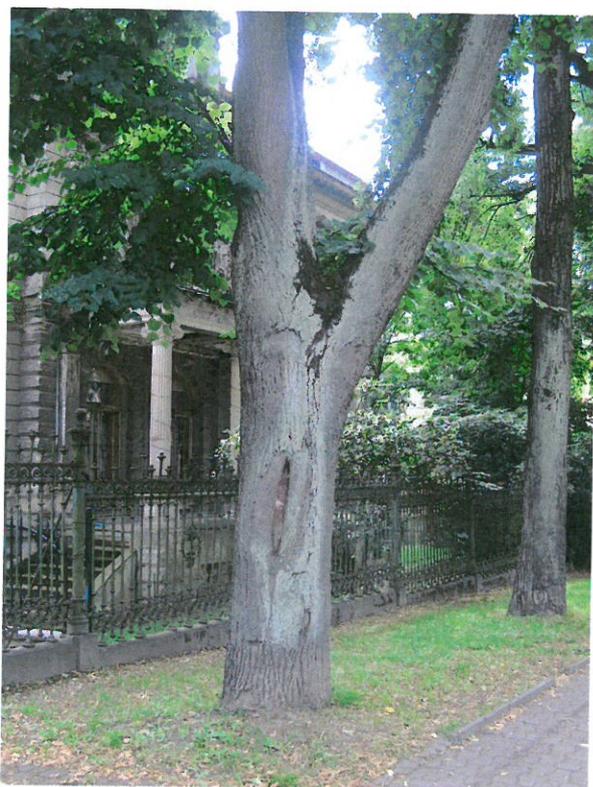
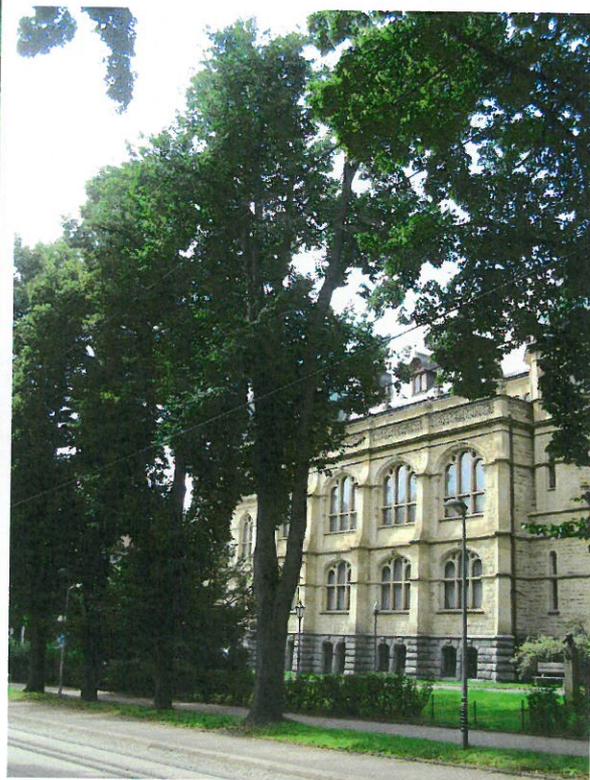
- skryté dutiny (destrukce dřeva) v oblasti bází kmenů mají dle poklepu stromy č. 6, 21, 58, 73, 77, 87, 92, 107, 111, 113, 116, 121, 122, 123, 124,
- pravděpodobné narušení vnitřního dřeva (začínající skryté dutiny nebo destrukce menšího rozsahu) mají patrně stromy č. 37, 46, 76, 91, 96, 106, 110, 126, 127, 130, 131,

Foto 9 (vlevo) Lípa srdčitá č. 76 má patrně u báze kmene dutinu, stejně jako lípa zelená č. 77.  
Foto 10 Lípa srdčitá č. 87 má rovněž dutinu od tlakové vidlice k bázi. Snímky 3. 8. 2016.

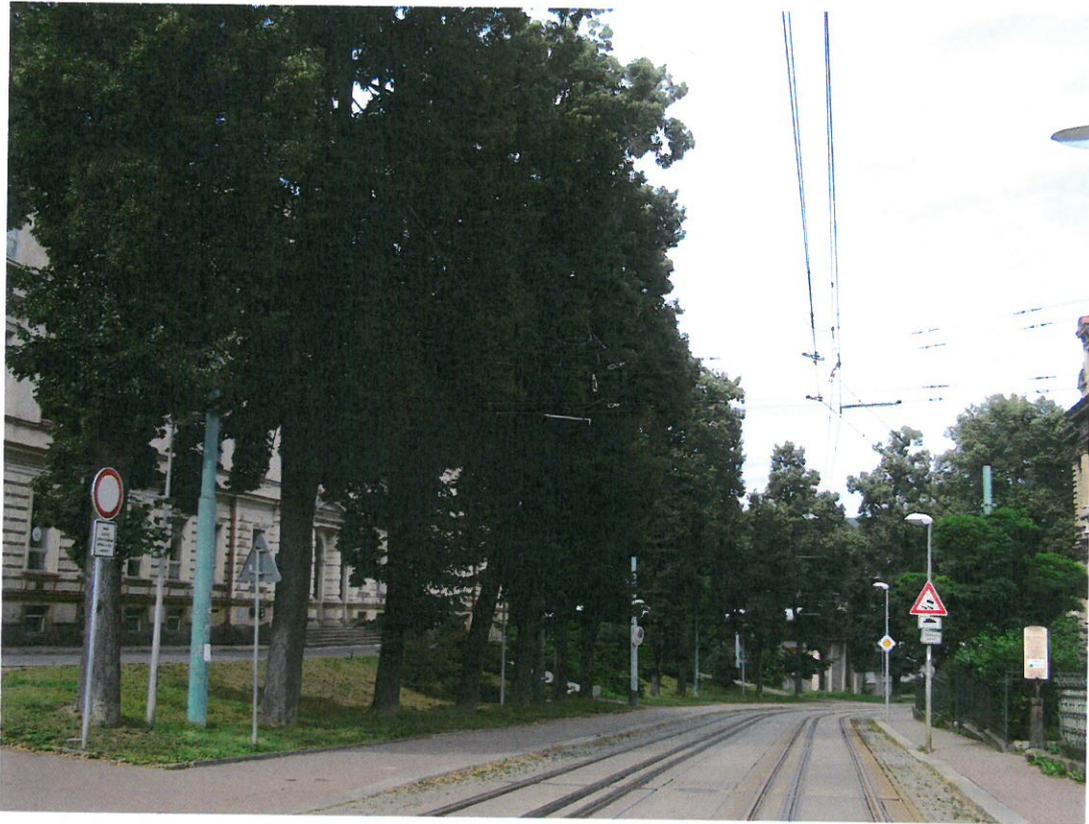
Foto 11 Nejlepších 7 lip z úseku C na jeho konci a zároveň konci aleje. Snímek 6. 8. 2016

**Vzhledem k uvedenému navrhujeme v krátké době rekonstruovat úsek C vymezený křížením s ulicemi Vítězná a Šamánkova, protože v tomto úseku se nachází relativně největší počet latentně nebezpečných stromů, stromořadí po obou stranách ulice jsou dnes nesouvislá, nepravidelně mezernatá a doplňovaná mladšími, velikostně a hmotově nepoměrnými stromy. Část C již neplní funkci aleje coby typického tvaroslovného prvku jako v době dávno minulé.**

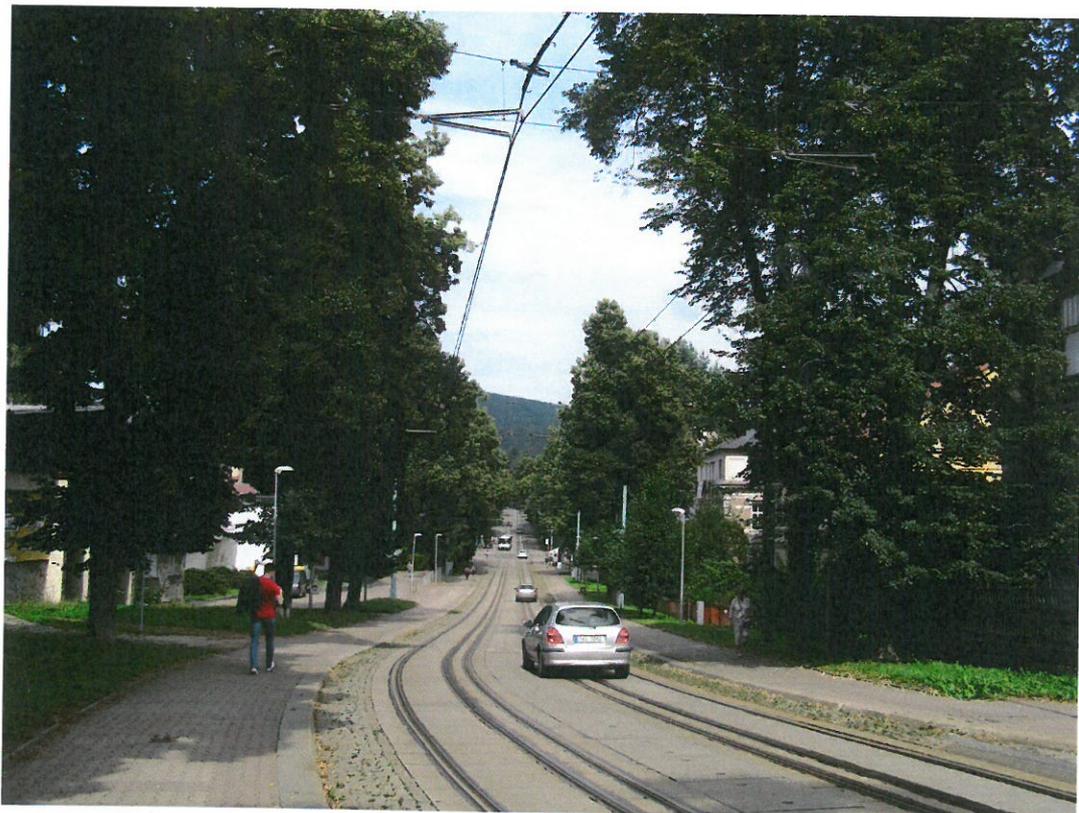
Foto 12 Dílčí úsek C, v oblouku ulice u SPŠSE je alej nepravidelná a mezernatá, dospělé stromy trpí u bázi kmenů hnilobami dřeva (dutiny). Snímek 6. 8. 2016.

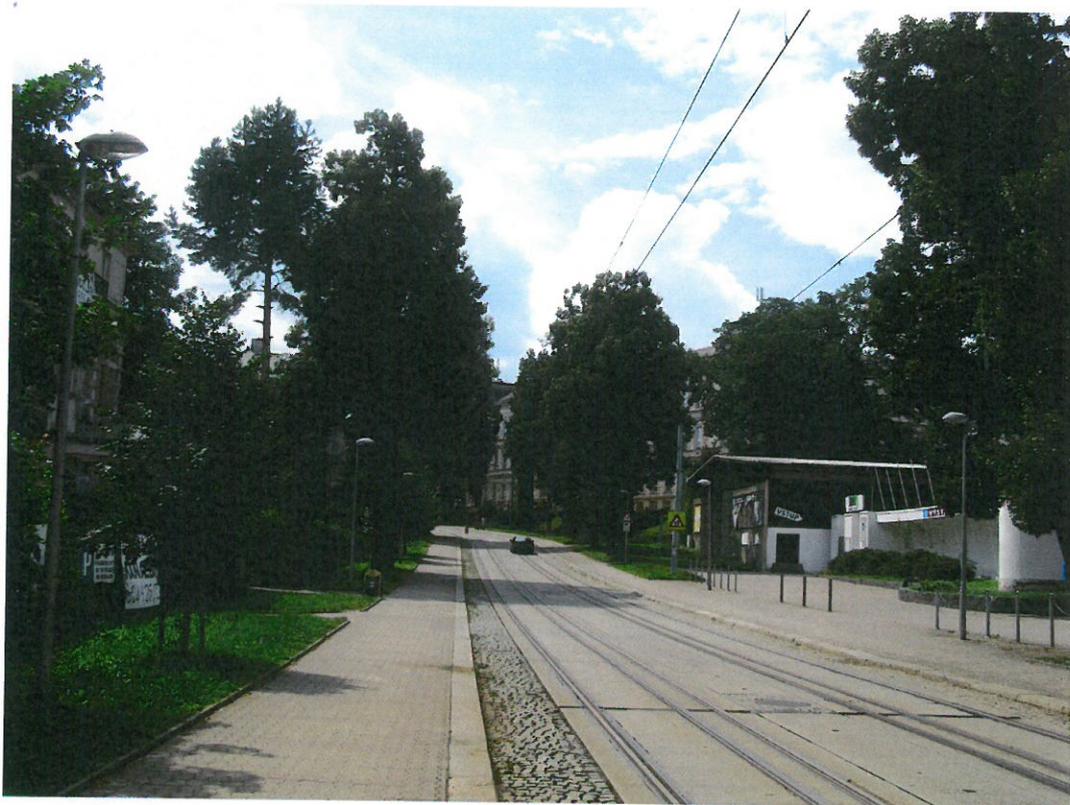
Foto 13 V segmentu aleje u výstaviště (dílčí úsek C) stromy chybí, náhradní stromy jsou zatím nízké a mezi velkými se ztrácí. Snímek 6. 8. 2016.

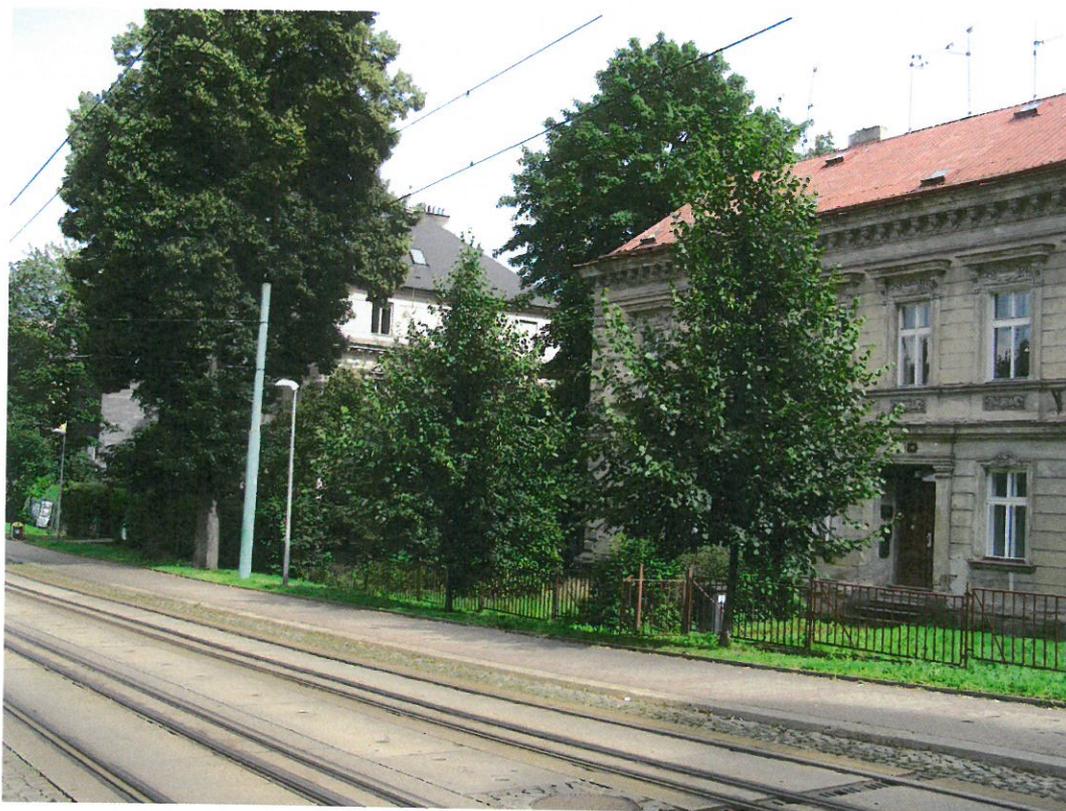
Foto 14 Dospívající lípy č. 142, 143 mají nízké koruny. Při rekonstrukci úseku a požadavku na jednotnou počáteční výšku nové aleje je doporučujeme přesadit jinam. Snímek 3. 8. 2016.

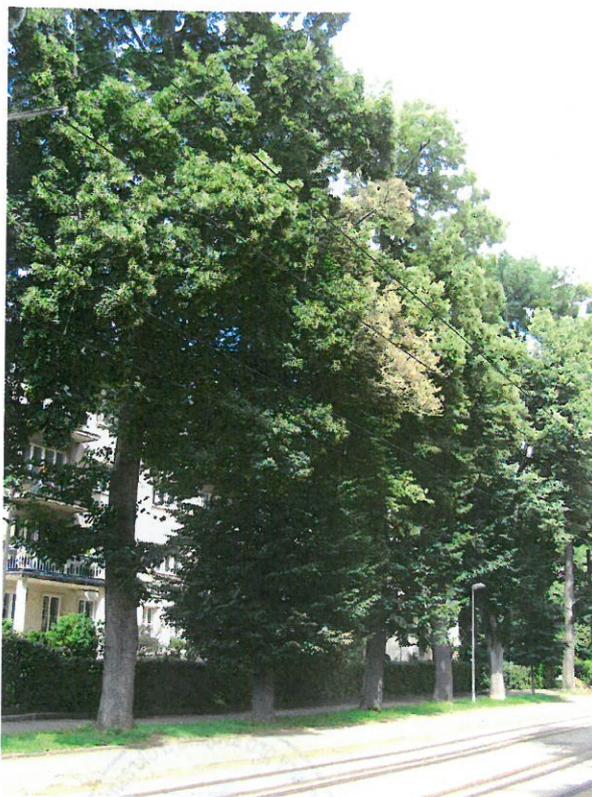
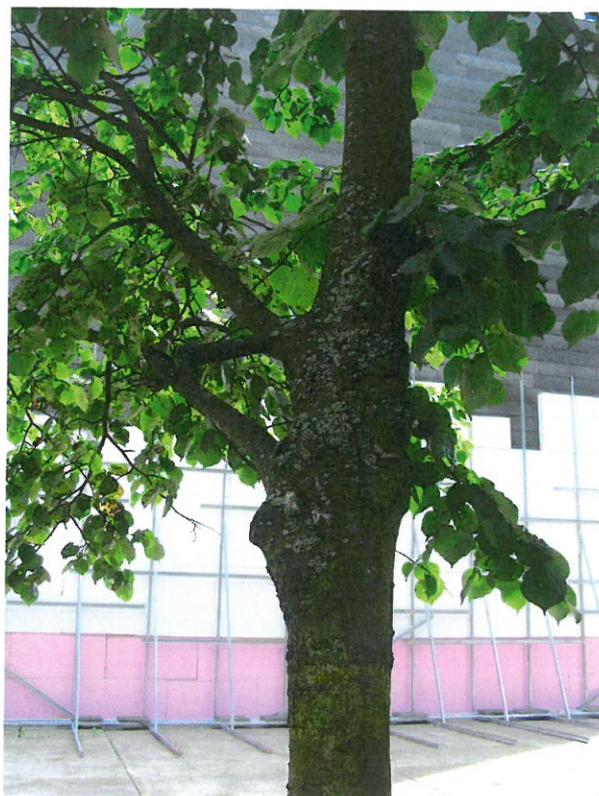
Foto 15 Mezi lípami č. 104-110 (zprava) jsou tři s dutinami kmenů a jedna prosychající.  
Foto 16 (vpravo) Lípa č. 115 má neodborně vyvětvenou korunu. Oba snímky 3. 8. 2016.

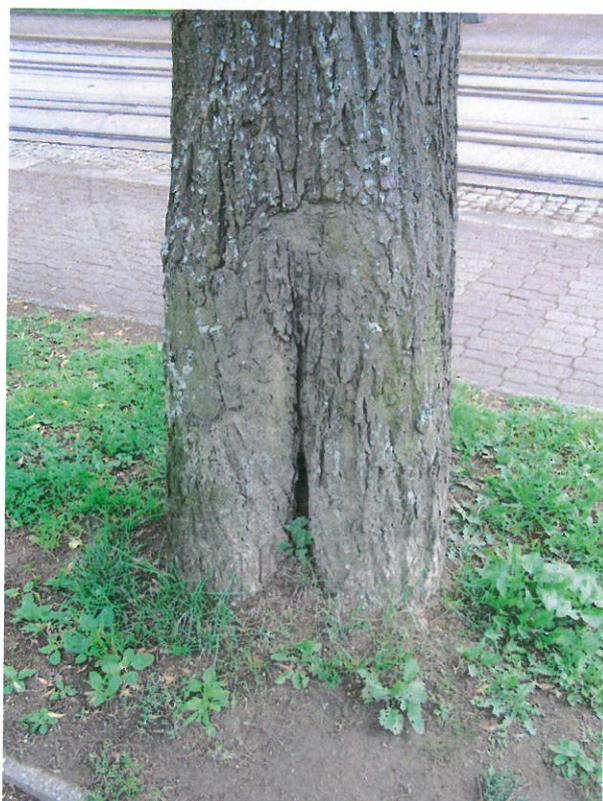
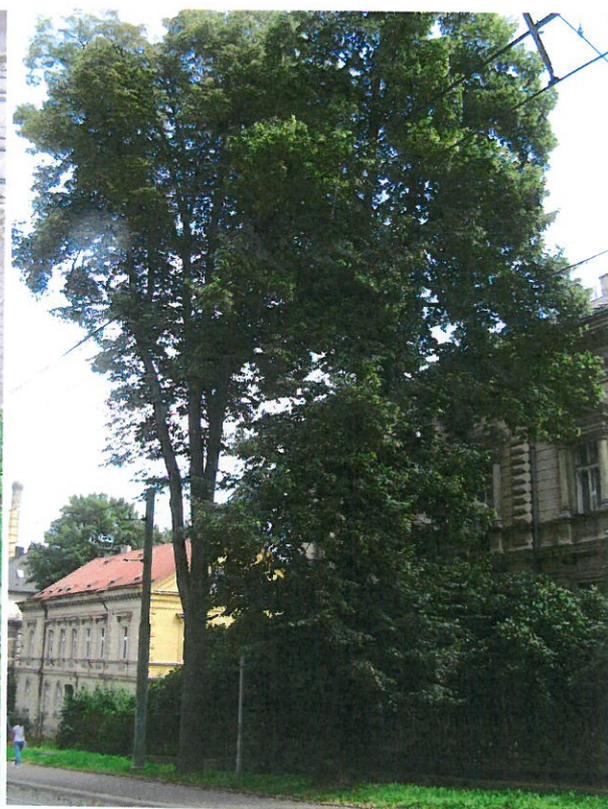
Foto 17 (vlevo) Štěrbina u základu kmene stromu č. 111 prozrazuje dutinu a hnilobu dřeva.  
Foto 18 Lípy č. 126 a 127 skrývají u bázi kmenů patrně dutiny. Oba snímky 6. 8. 2016.
